Provincia de Tierra del Fuego, Antártida
e Islas del Atlántico Sur
República Argentina
TRIBUNAL DE CUENTAS

RESOLUCION DEL TRIBUNAL DE CUENTAS N° 28 /02 V.A.

ANEXO I - RESOLUCION DEL TRIBUNAL DE CUENTAS N°28 /02 V.A.

OBRA: "ESCALERA E INFRAESTRUCTURA ENTRE CALLES G. FLORENCIA Y LUGONES"

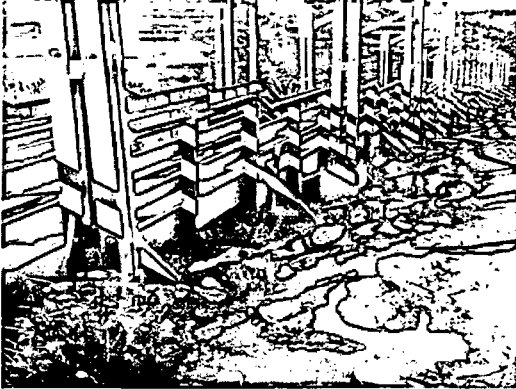
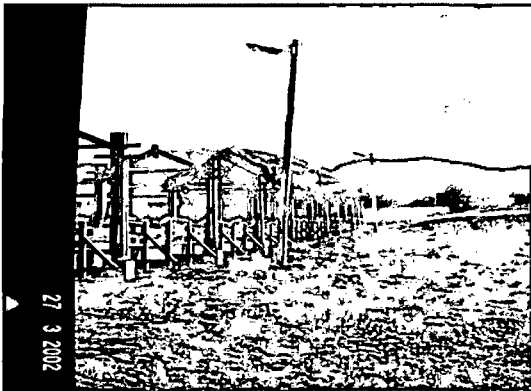
11.- Entre los trabajos contratados se encuentra la “Provisión e instalación de artefactos de iluminación” en todas las arcadas construidas en la extensión de la escalera, que no se encuentran ejecutados a la fecha. Esto se puede apreciar en las vistas fotográficas que se agregan, en donde se puede apreciar que el trabajo de iluminación previsto se ejecutó hasta el tendido de cables y que existe una iluminación precaria a través de columnas de alumbrado público mediante postes de madera.

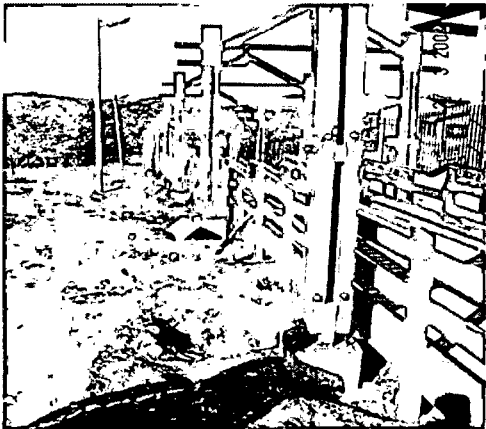
13.- Si bien en las actuaciones se verificó la existencia del acta de recepción provisoria, en las vistas siguientes se puede apreciar que no se ha dado cumplimiento a los puntos referidos a la limpieza y terminación de los mismos, por cuanto se constató la existencia de residuos de obra en el predio, zanjeo sin rellenar, arrasar, como así también el nivel de piso con relación al tramo final de la escalera.

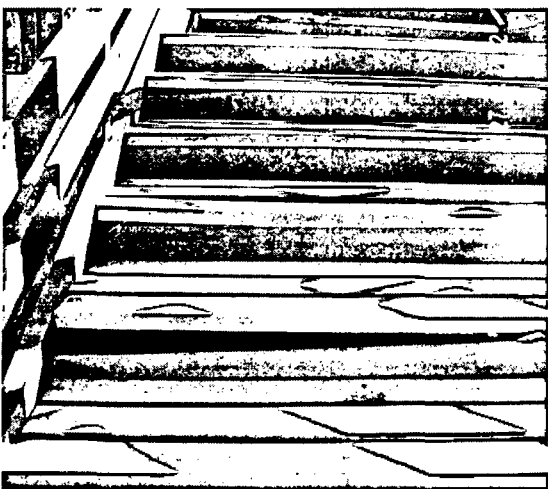
14.- En las vistas siguientes se puede apreciar el deterioro producido por la falta de mantenimiento de la obra, este trabajo debe realizarse previo a la recepción definitiva de la obra. Se entiende oportuno dejar aclarado, que estas tres vistas son sólo a título ilustrativo, por cuanto los desperfectos y roturas observados en la obra, fundamentalmente en elementos de madera, son numerosos.
